Inventering av groddjur i Östra industriområdet,
Svedala 2014-15.
Samt utvärdering av två grodtunnlar.

Jon Loman
Rana Konsult
jon@rana.se

Oktober 2015

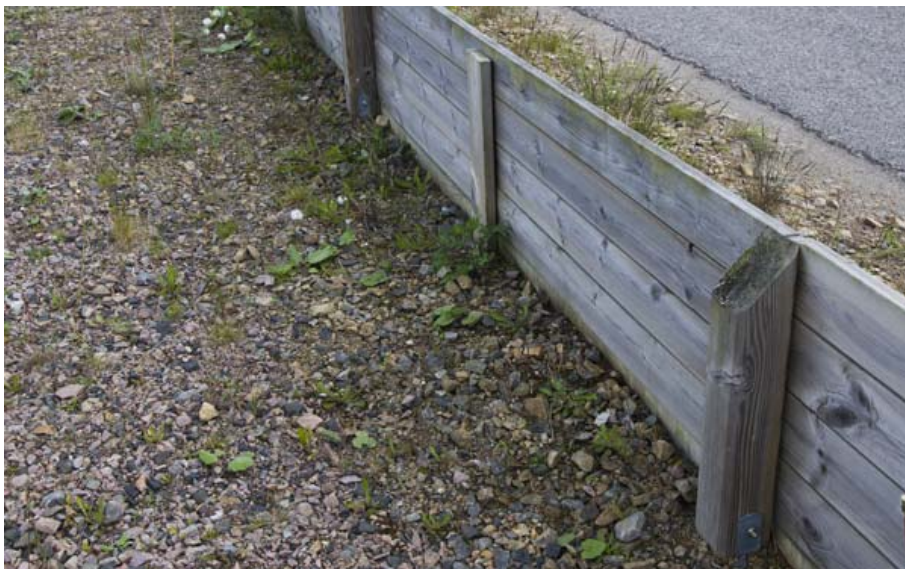
Figur 2. Staketet i höjd med damm #1. "Insidan" till vänster.

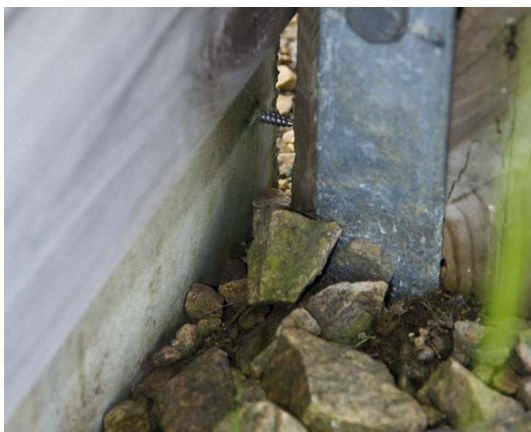
Staketet är utformat som bräder vilka fästs i stolpar. Ibland har skruvarna som håller, f.f.a. den nederst, brädan (som är utformad i ett avvikande material) släppt (Fig. 4). Det verkar som man använt för korta skruvar.

Figur 4. Bristande skruvförband.

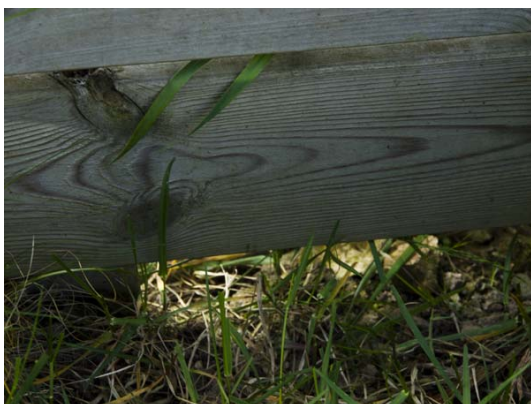
Figur 5. Dålig markkontakt.

På flera ställen är det en glipa mellan nedersta brädan och marken (Fig. 5). I samband med regn och följande markerosion har problemet blivit vanligare.

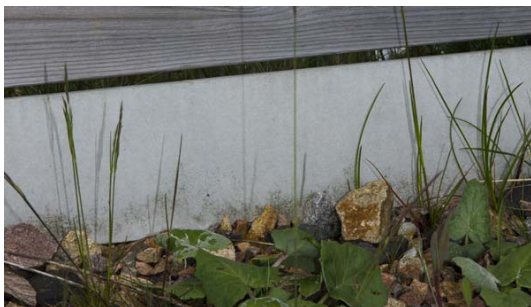
Avståndet mellan bräderna är ibland för stort, f.f.a. salamandrar kan lätt krypa mellan (Fig. 6, 7). Problemet förvärras av att den nedersta brädan ibland tenderar att slå sig.

Figur 6. För stort avstånd mellan brädorna.

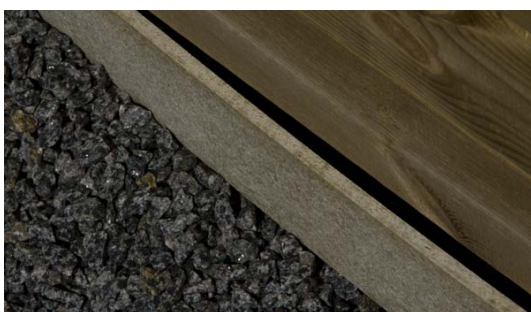
Figur 7. Böjd bräda.

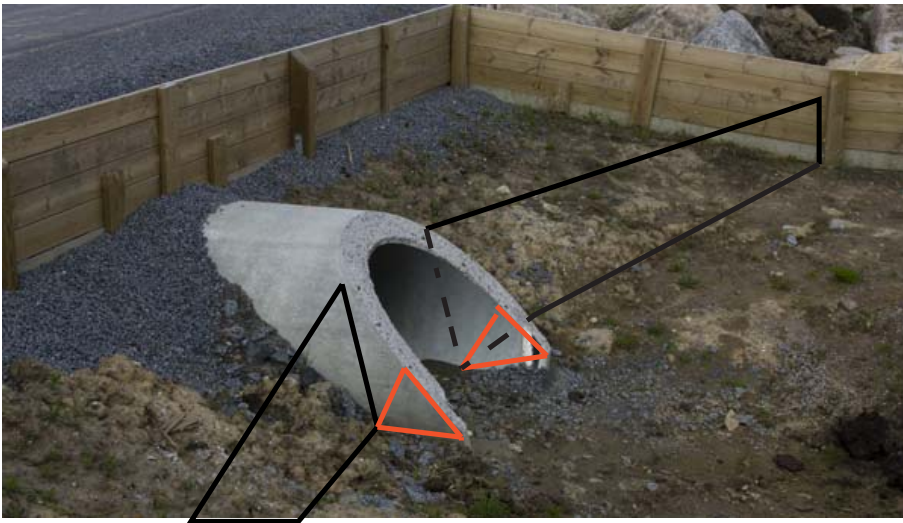
En tanke med staketet och tunnarna är ju att djur som strävar mot en damm i tunnelns riktning ska fångas upp och ledas in i den. Som framgår nedan fungerar detta delvis men effekten skulle bli bättre och säkrare om staketet lades om i anslutning till tunnelmyningarna (Fig. 8).

Figur 8. En skiss som grovt visar hur man skulle kunna utforma anslutningen mellan staket och tunnelmynning. De svarta rutorna markerar nytt staket. De röda trianglarna markerar hörn av befintligt rör som skulle behöva tas bort. Detta är endast en grov skiss. Det behövs noggrannare överväganden innan man i detalj utformar en eventuell ombyggnad.

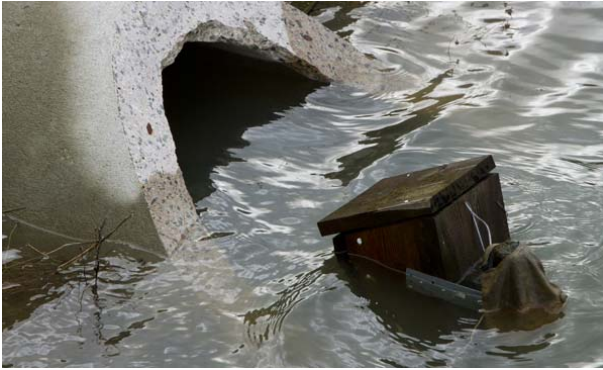
augustiperioden gjorde kanske inte så mycket, däremot var det tråkigt att en kamera lossnade i sin holk under den sista perioden och bara visade himmel! Även 2015 inträffade det att den mest utsatta kameran dränktes (mars).

Figur 9. Kamera som dränkts. Detta skedde i början av augusti 2014. Vattnet sjönk senare undan men bilden är från december då en m.l.m. permanent vattensamling bildats. Kamerorna var nu intagna och denna dag togs även alla lådorna in.
