Inventering av groddjur i Östra industriområdet,
Svedala 2014-15.
Samt utvärdering av två grodtunnlar.

Jon Loman
Rana Konsult
jon@rana.se

Oktober 2015

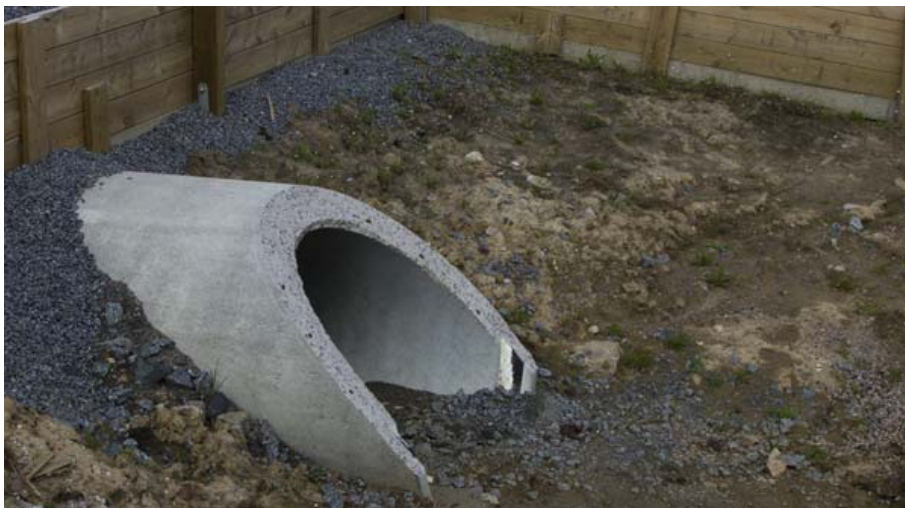
Figur 3. Den södra tunnelns södra mynning, vid damm #6.

Två tunnlar ger direkt förbindelse, under industrigatan, mellan damm #3 och #4 respektive mellan damm #4 och #6. Tunneln består av ett betongrör med en diameter av ca 50 cm (Fig. 3). I industriområdet är vegetationen närmast dammarna orörd och vildvuxen. I övrigt är ytorna hårdgjorda eller slätschaktade.
